云南红塔油墨有限公司建设用
地
土壤污染状况调查报告

编制单位：云南尘清环境监测有限公司

2020年5月

项目名称：云南红塔油墨有限公司建设用地土壤污染状况调查

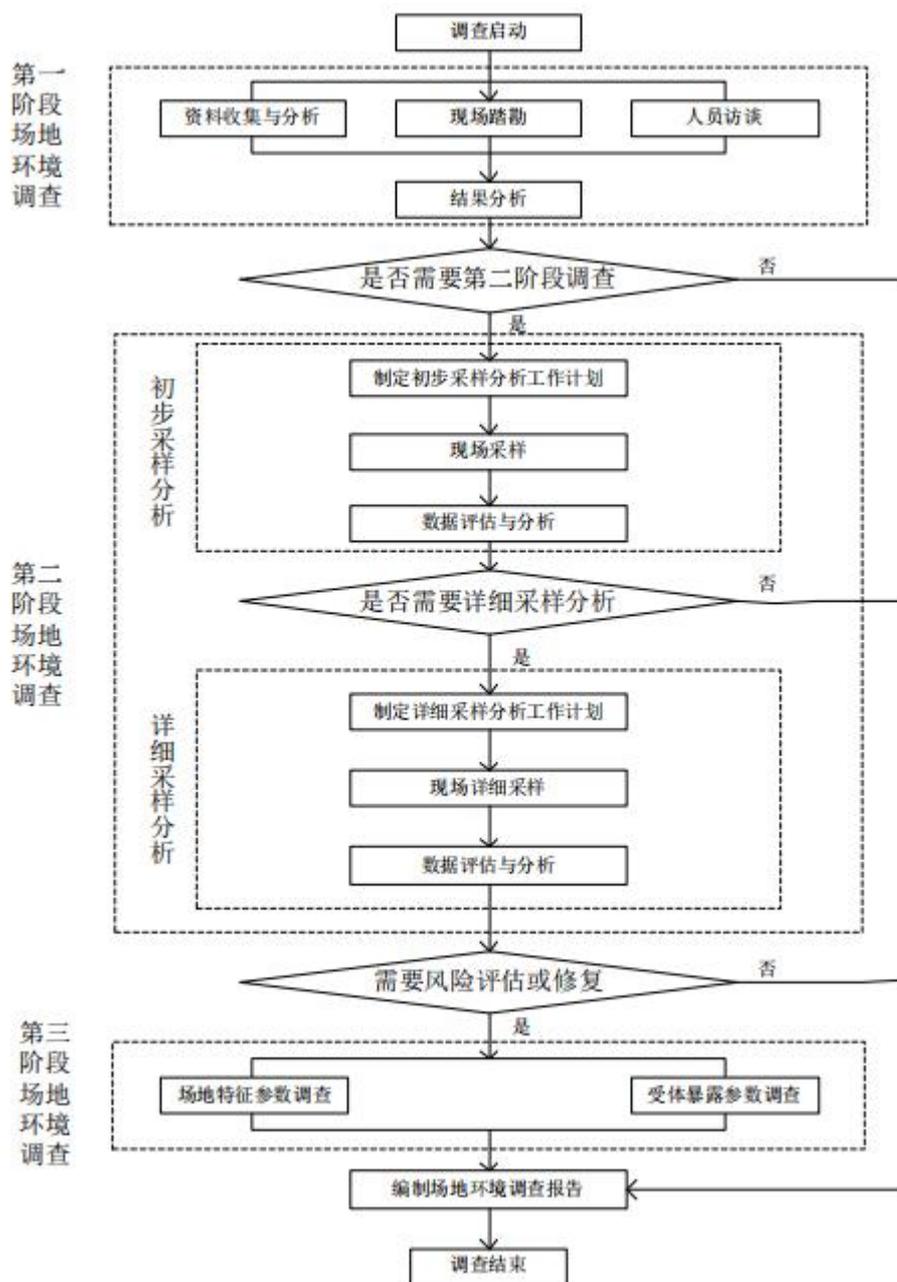
图 2-1 场地环境调查的工作内容与程序

根据国家环境保护部《建设用地土壤污染状况调查技术导则》（HJ25.1-2019），场地环境调查的内容与程序见图 2-1 所示。

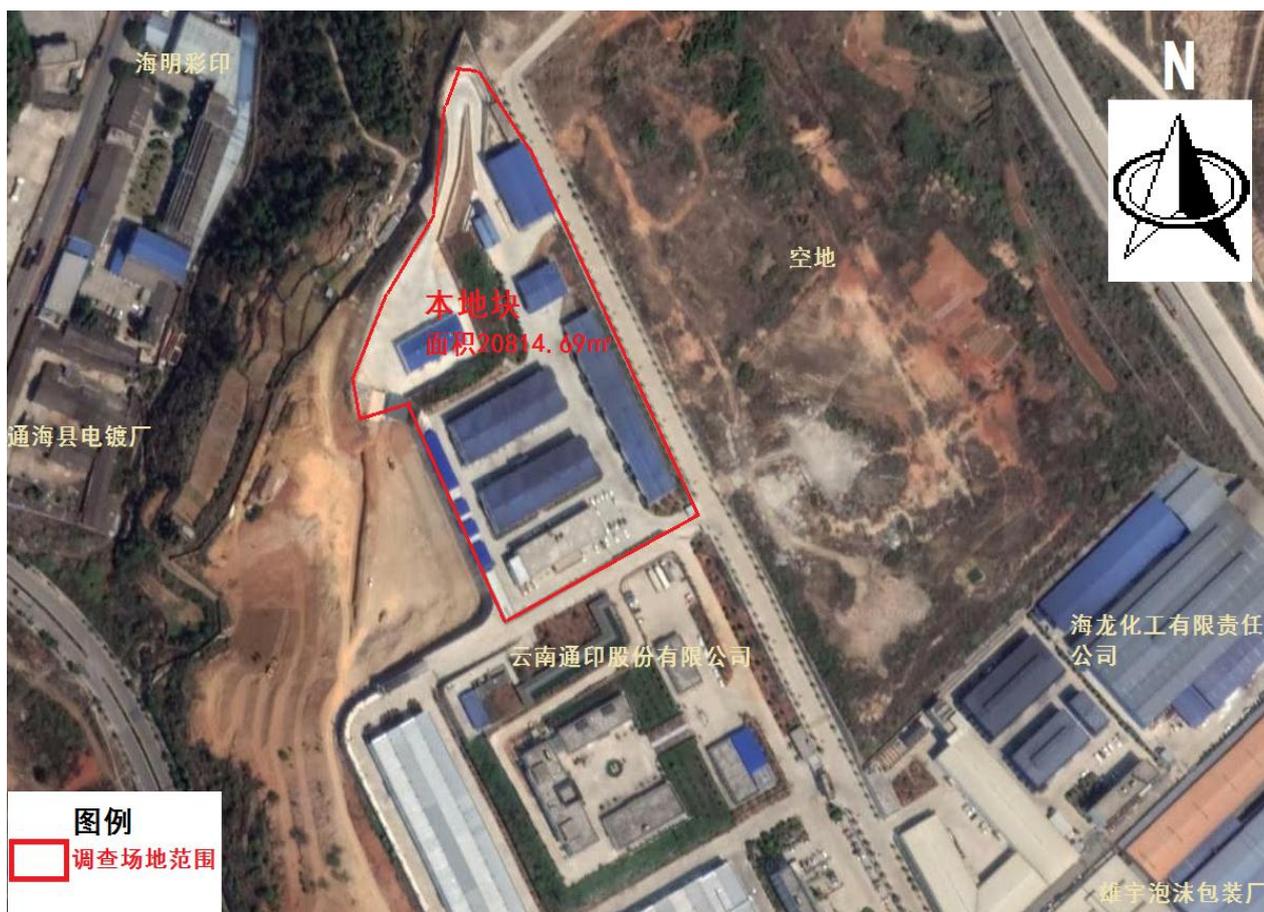
图 2-2 调查场地范围示意图

调查场地四至情况为：东南侧为通海县海龙化工有限责任公司、云南云莱集团通海县雄宇泡沫包装厂、通海恒源标准件公司等，西侧为通海县电镀厂、西北侧为海明彩印等，南侧紧邻云南通印股份有限公司，东侧为空地；该地块位于工业园区内，周边企业较多。业主委托调查范围详见图 2-2。

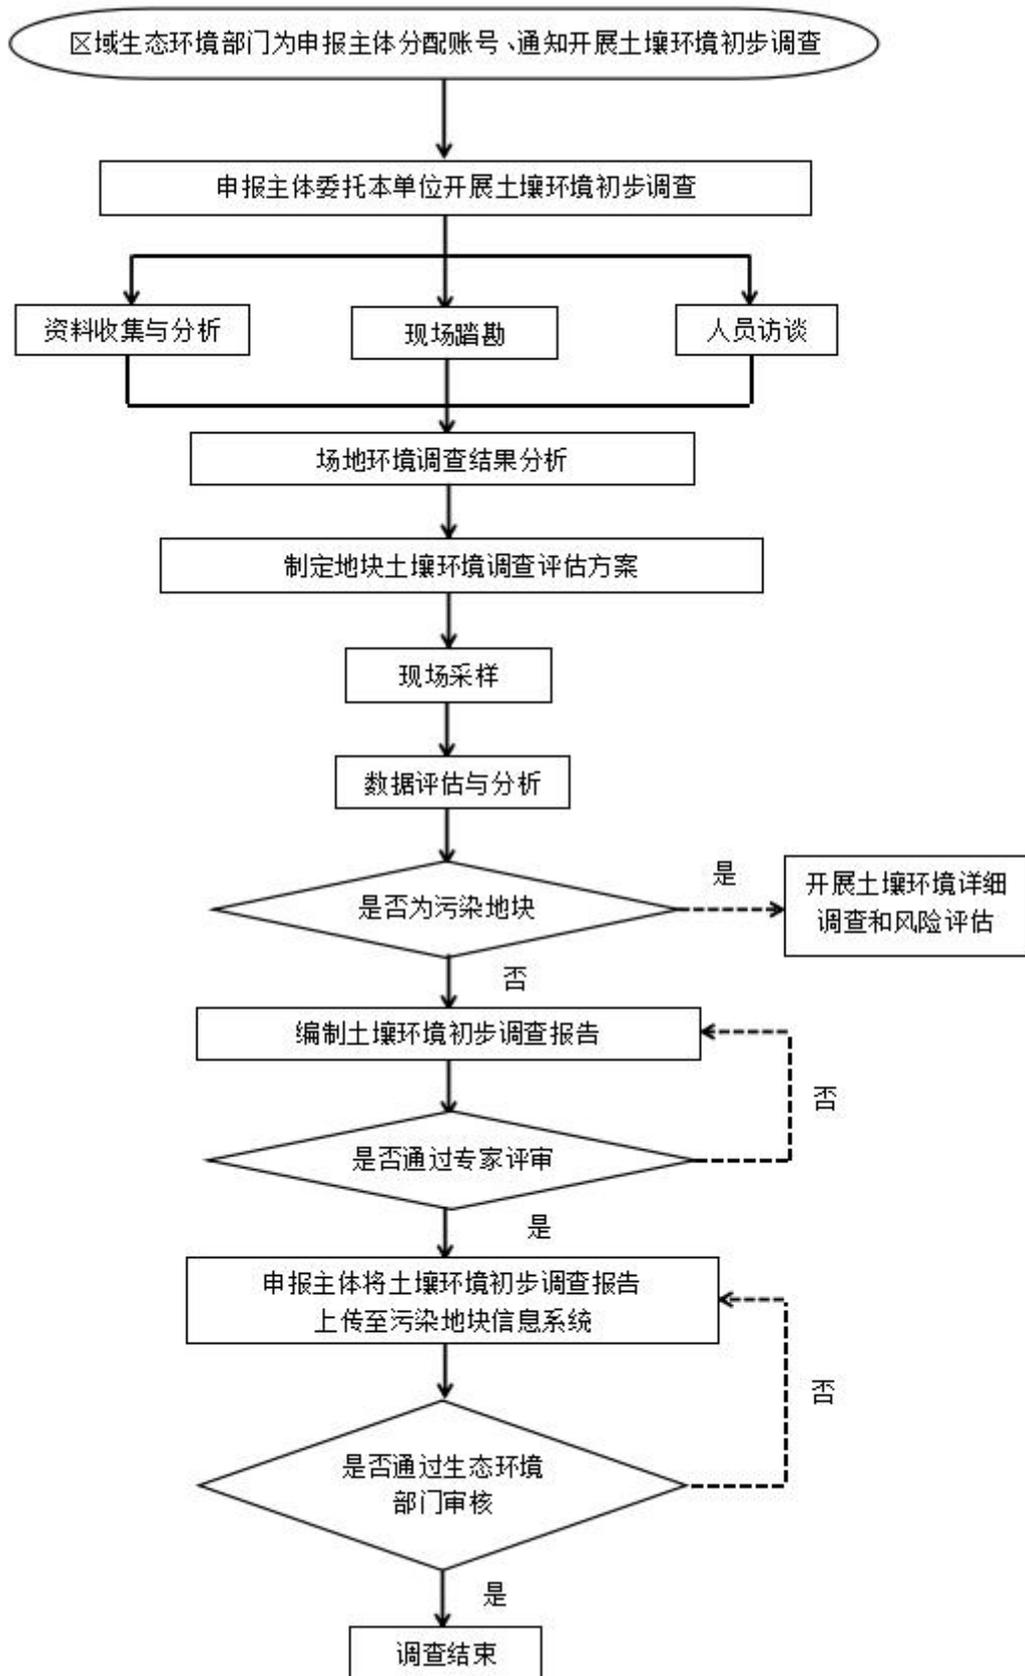
图 2-3 本项目场地土壤环境调查工作内容与程序

本项目的技术路线如图 2-3 所示：

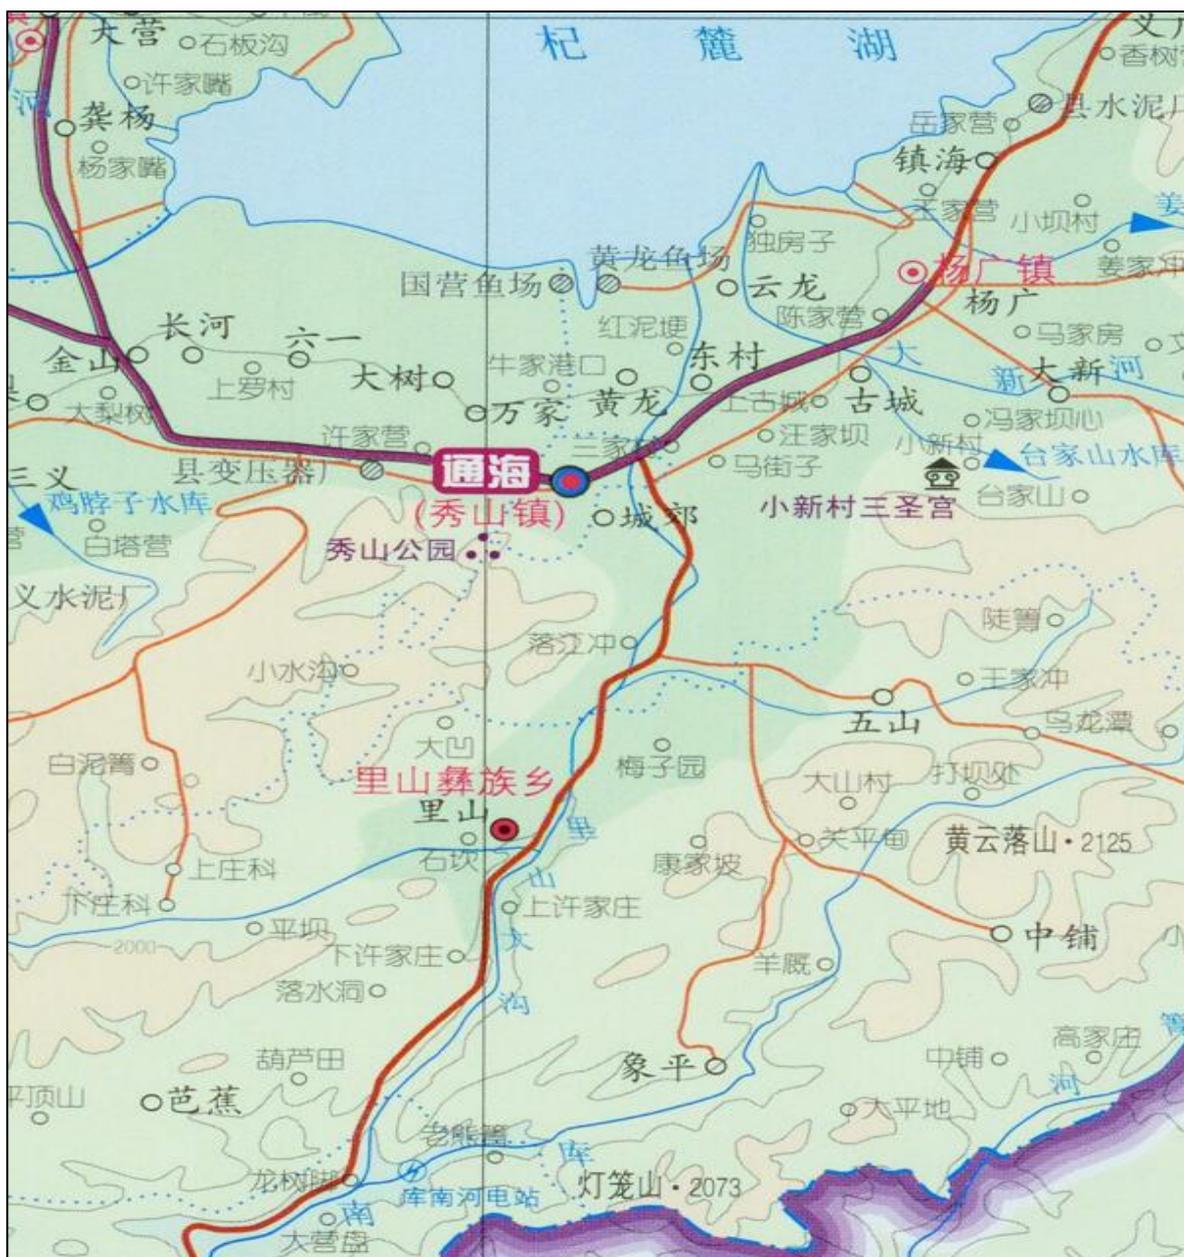
图 3-3 场地所在位置周边水系图

项目场地地处通海县山区山地低中山近山顶斜坡地（已挖除、推除平整成平坦台地）地带，场区及附近未见任何地表水体，场区内未见地下水，可不考虑地下水影响。

场地所在位置周边水系如图 3-3 所示。

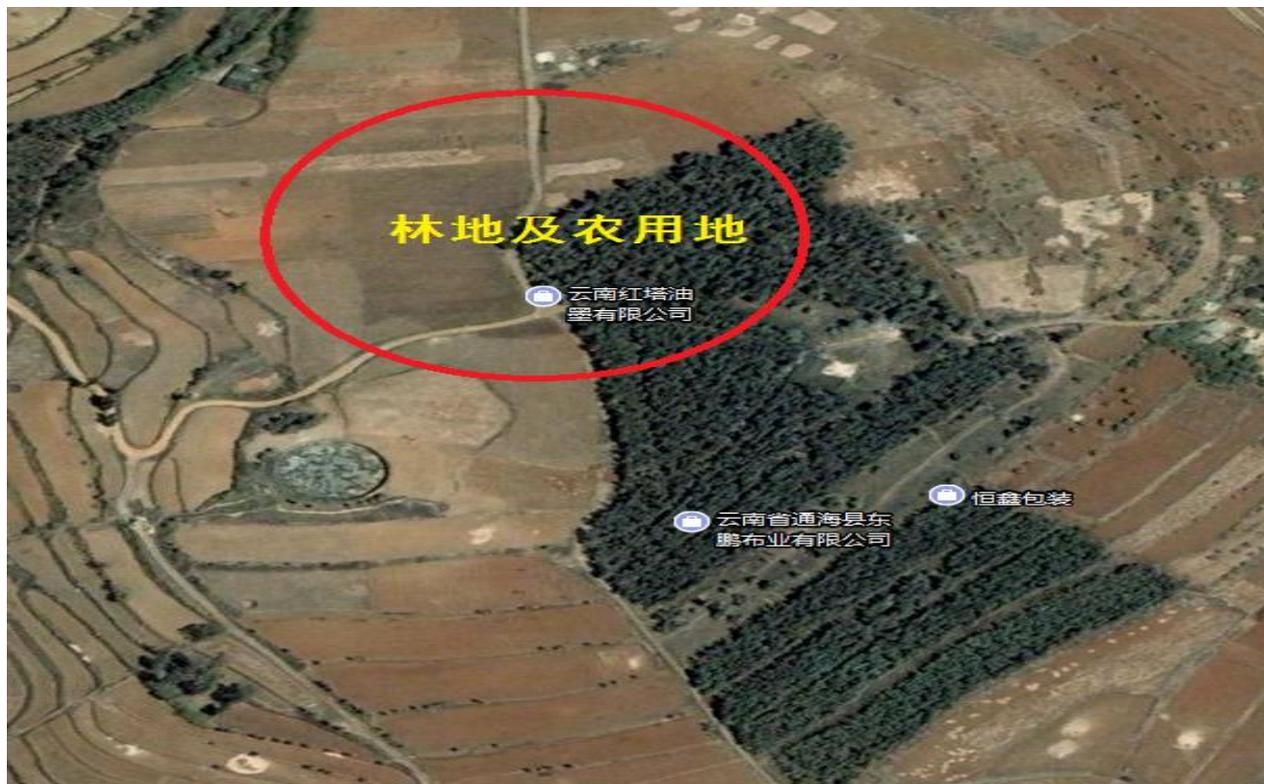
图 4-1 本地块高清影像图（2006 年 4 月）

根据搜集到的 Google earth 历年卫星影像图，2006 年期间无影像图资料，最早影像图可追溯到 2006 年，已搜集到的卫星影像图证明本地块 2006 年至 2015 年为空地，2015 年后开发使用。地块历史卫星影像图见图 4-1 至图 4-6，现状见图 4-7。

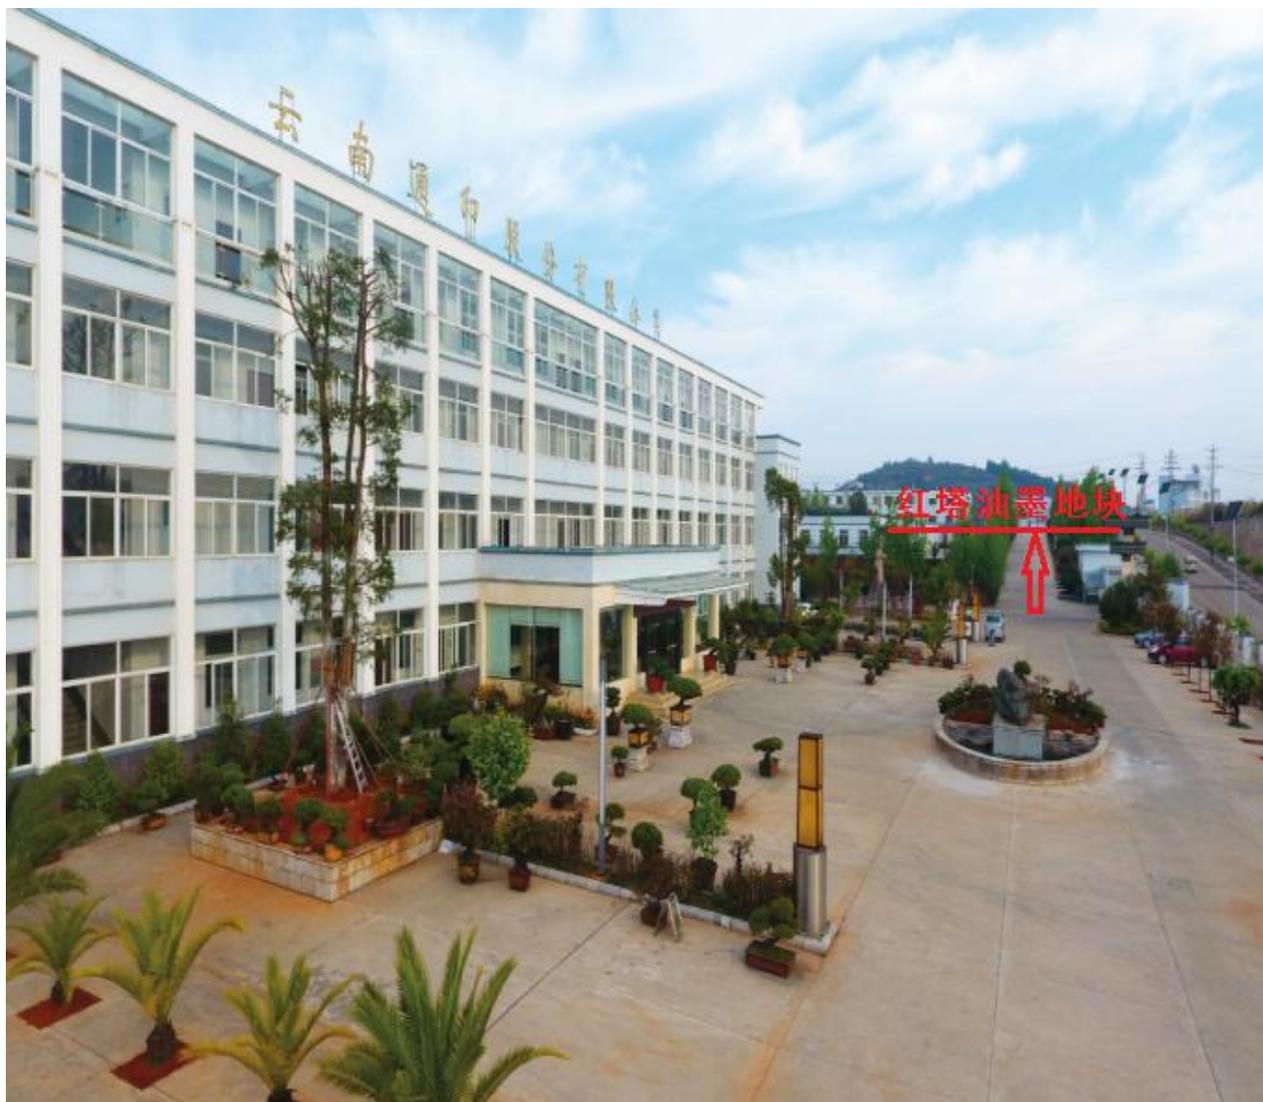
图 4-8 云南通印股份有限公司现状图

根据《云南通印股份有限公司建盖 7262 平方米厂房岩土工程勘察报告》，云南通印股份有限公司所处地块地质层分布为中、上为第四系坡残积粘性土，下部为上古生界泥盆性中统海口组全风化泥岩，渗透性能弱；且该地块地下水走向为由东向西径流，地势远低于

本次调查地块。通过上述分析，云南通印股份有限公司对本次调查地块存在污染影响可忽略。

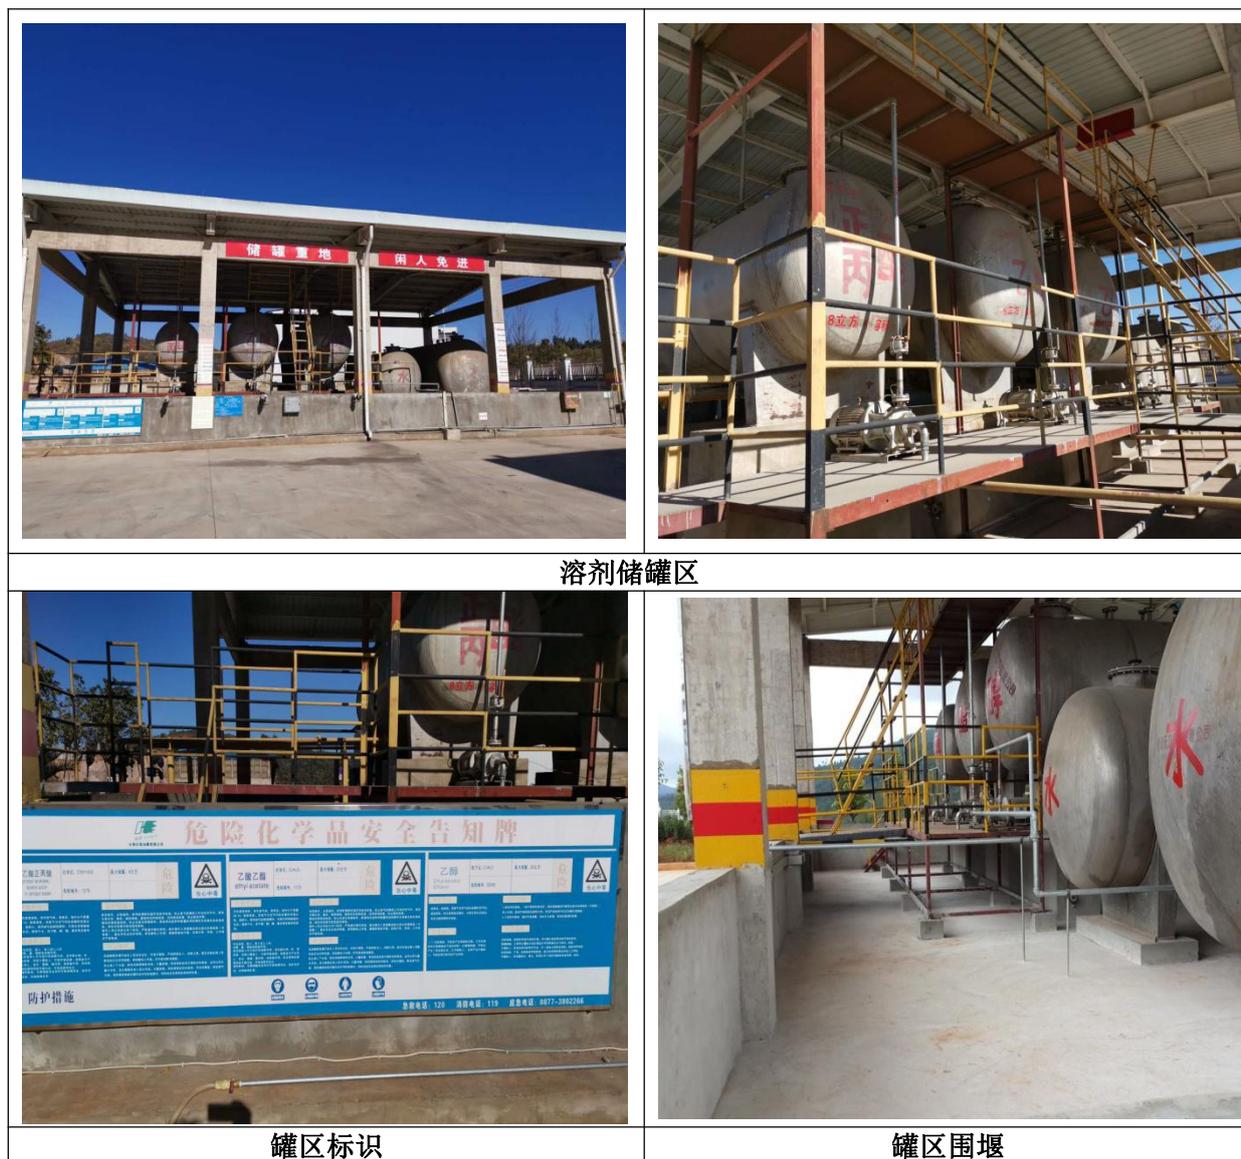
图 4-11 场地内溶剂罐区现场图片

A. 乙醇、乙酸乙酯、乙酸正丙酯分别储存于溶剂罐区，据调查及资料分析，项目罐区已按要求办理环保手续，建设期间已落实可研及环评方面提出的风险防范措施，对储罐材质按严格要求把控、设置有地下防渗及罐区围堰、并对各储罐设置明显标识牌；储存期间，

未有泄露事件发生。现场图片详见下图。

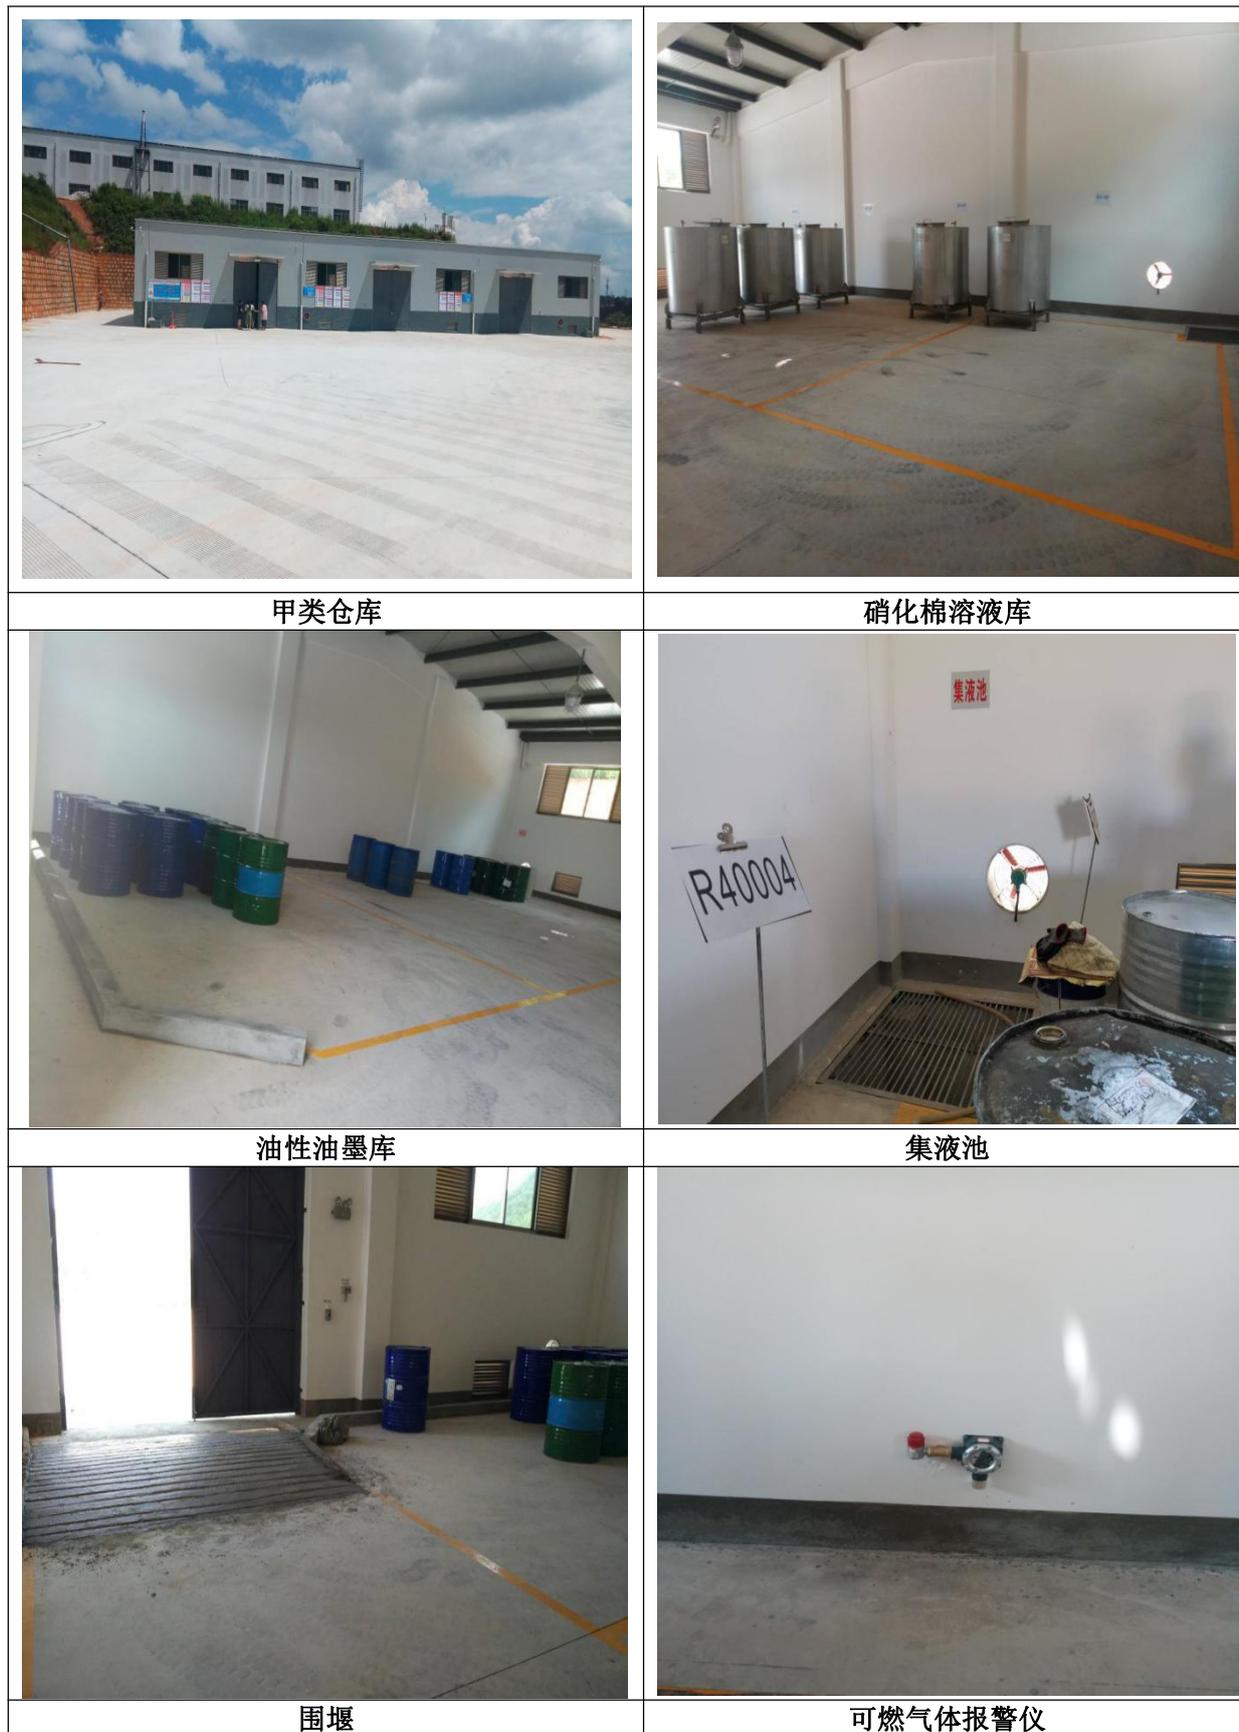
图 4-12 场地内甲类仓库现场图片

B. 硝化棉液储存于甲类仓库硝化棉液库，异丙醇、乙酸正丁酯储存于甲类仓库桶装溶剂库，溶剂型凹版油墨储存于甲类仓库油性成品库。据资料分析，项目甲类仓库于 2018 年 2 月根据生产需要开工建设，于 2018 年 6 月建设完成，2018 年 8 月通过竣工环境保护验收，投入运行至今 1 年时间；通过现场调查核实，项目甲类仓库建设期间已按要求进行防渗设施的建设并达到防渗系数要求，仓库内设置 3 个 1m³的集液池，仓库出口设置围堰、围堰高度及坡度最高点为 15cm，内部设置有检测报警系统，仓库内都装有 8 个可燃气体报警仪和 6 个监控摄像头，当可燃气体泄漏且浓度达到限度值时，可自动报警，报警信号引至值班室。现场图片详见下图。

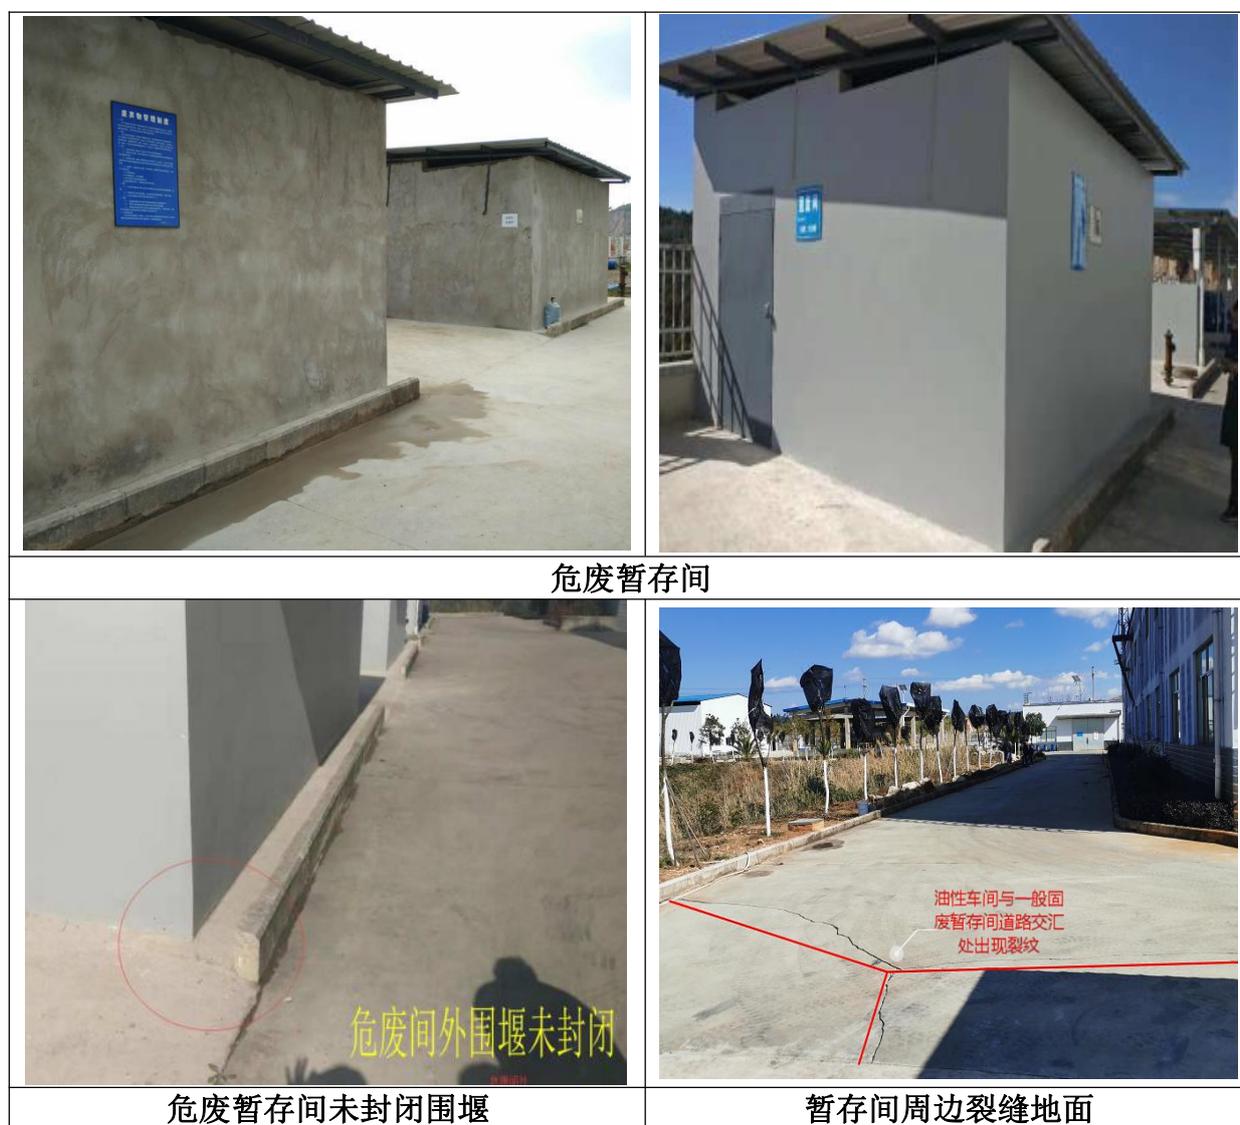
图 4-13 场地内危废暂存间现场图片

C. 项目运行期间产生危险废物有废油墨、染料、涂料、废滤网、沉淀废渣、过滤废渣等，据调查核实，产生危险废物均委托有资质单位云南大地丰源环保有限公司（2018年）、红河州现代德远环境保护有限公司（2019年）、文山海创环保科技有限责任公司（2020年）统一清运处理，厂区危废暂存间仅做暂存。通过现场勘查，项目危废暂存间标识、防流失、防雨淋措施齐全，但周边围堰未做到全封闭，地面有破损、裂缝现象，企业未能提供危险废物贮存场所相关防渗材料。如果危废间内出现废液流入地面，会对地块土壤造成渗漏，从而造成污染。现场图片详见下图。

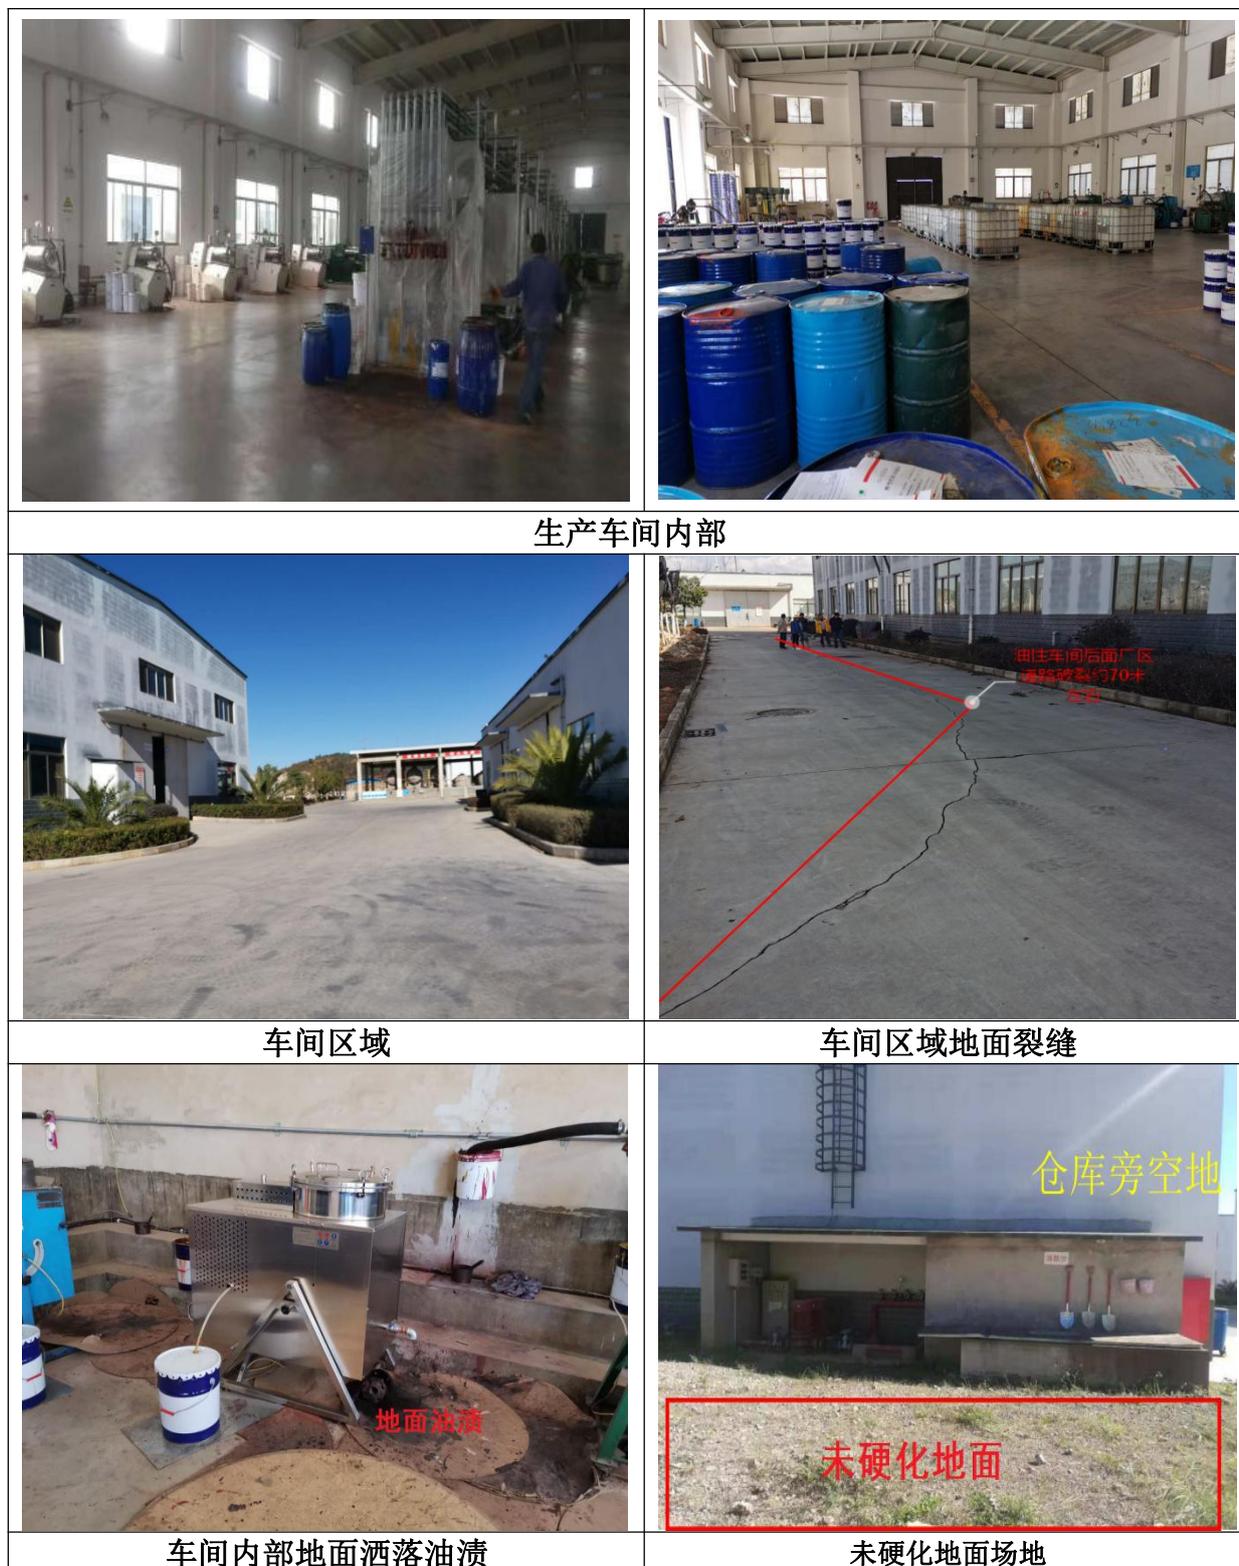
图 4-14 场地内生产区域现场图片

D. 项目生产过程中涉及生产单元为：水性车间，油性车间，投料间。通过现场调查核实，项目水性车间、油性车间已硬化地面均出现裂缝，油墨提取回收工序地面出现大量油

渍污物，部分场地地表存在裸露，未做地面硬化处理。上述存在现象可能会对地块土壤造成污染。现场图片详见下图

(1) 及时对场地内地面裂缝、未硬化地面进行修缮处理，及时对地面上污渍进行清除处理，保护地面清洁，降低可能造成土壤污染的风险；

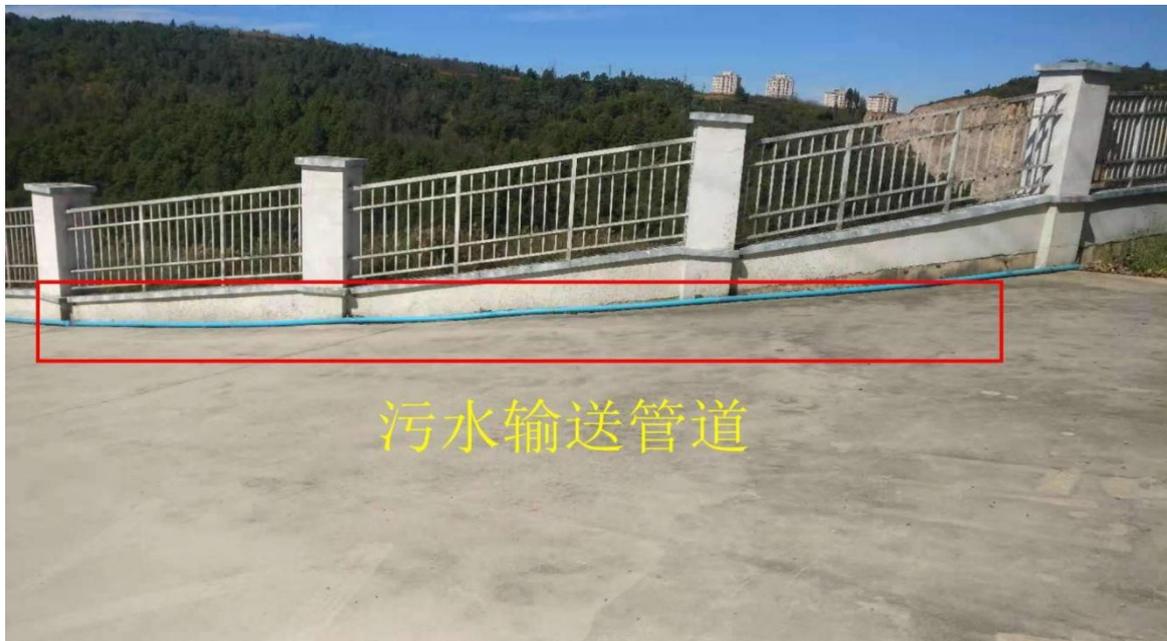
根据场地资料分析、人员访谈及现场踏勘情况，场地内无排放沟渠，其中污水收集池与污水处理站之间采用地面上管道输送，未出现破损情况；原辅材料中的乙醇、乙酸乙酯、乙酸正丙酯储存位于地面储罐内，储罐连接进入油性车间的三条溶剂管线（乙醇、乙酸乙酯、乙酸正丙酯）约有 60m 埋于深 25cm 的地面下，入水性车间的乙醇管线约有 100m 埋于深 25cm 的地面，埋于地下管线已进行防碾压保护、地面有钢筋混凝土硬化处理，对管道不易造成破损。

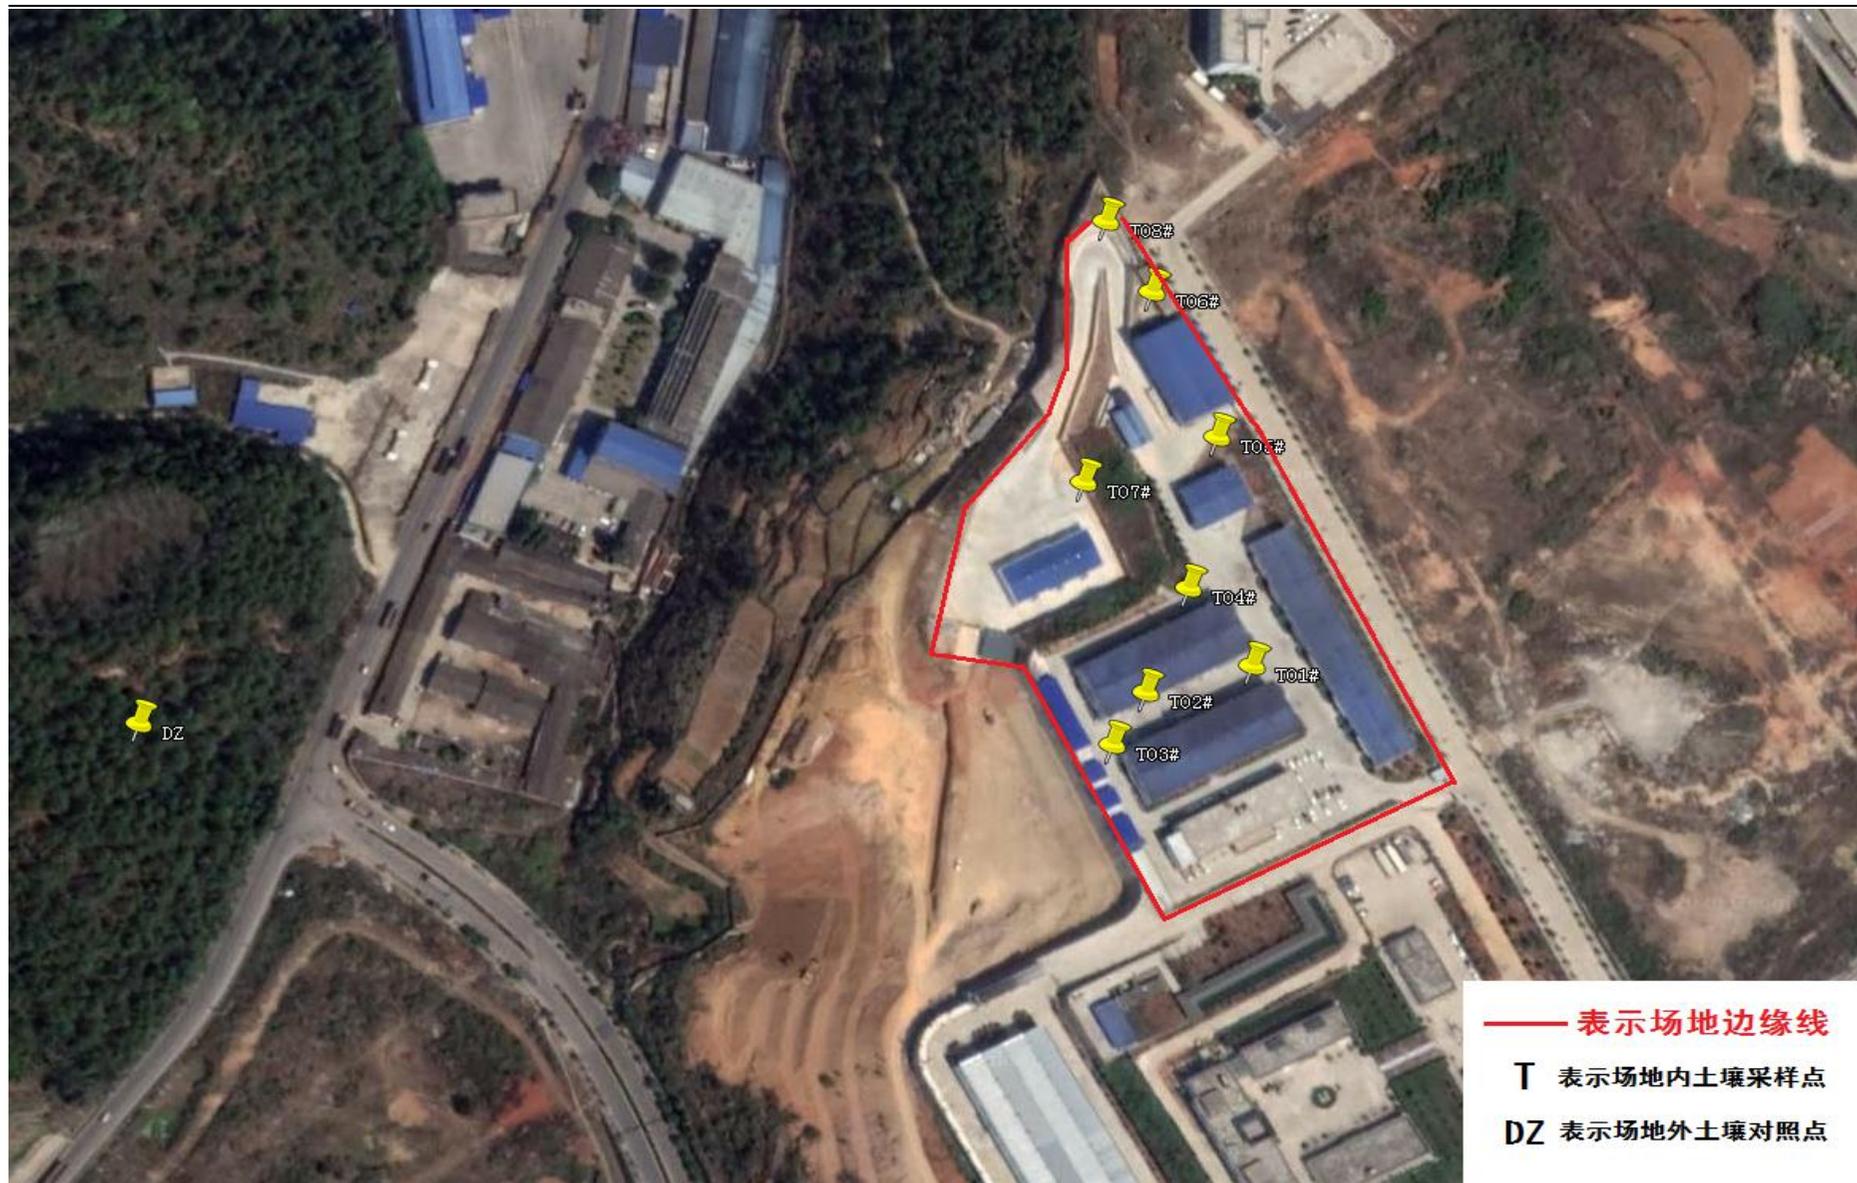
图 5-1 土壤采样布点示意图

为调查污染物的垂向分布，每个采样孔（监测点）采集柱状分层样品。根据现有资料分析及场地调查工作经验做法，结合《工业企业场地环境调查评估与修复工作指南（试行）》要求，本次调查设计钻孔深度设定为 1.5m，分别采集 0~0.5m、0.5~1m、1~1.5m 等共 3 个不同深度的样品；对照样品采集 1 个，采样深度为 0~0.5m。因地块内 3#、8#两个点地处全风化泥岩层，钻探无法钻进，仅获取第一层 0.5m 深样品。为此，初步调查阶段共计采集土壤样品 23 组。

地块布点情况详见表 5-1，监测布点图见图 5-1。

监测点编号	监测点位置	经纬度	采样深度	备注
T01#	水性油墨车间	E102.773581, N24.092838	0.5cm、1.0cm、1.5cm	疑似污染区域
T02#	油性油墨车间	E102.773377, N24.093117	0.5cm、1.0cm、1.5cm	疑似污染区域
T03#	危废暂存间	E102.773951, N24.093176	0.5cm	疑似污染区域
T04#	原料库区	E102.773658, N24.093168	0.5cm、1.0cm、1.5cm	疑似污染区域

T05#	溶剂罐区	E102.773575, N24.093656	0.5cm、1.0cm、1.5cm	疑似污染区域
T06#	仓库、机修车间	E102.773436, N24.094116	0.5cm、1.0cm、1.5cm	疑似污染区域
T07#	溶剂罐区	E102.773243, N24.093891	0.5cm、1.0cm、1.5cm	疑似污染区域
T08#	曾经污染已治理地块	E102.772964, N24.093416	0.5cm	疑似污染区域

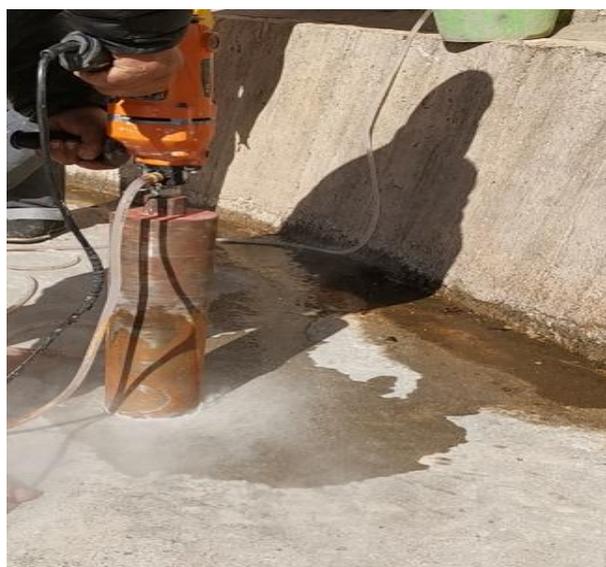
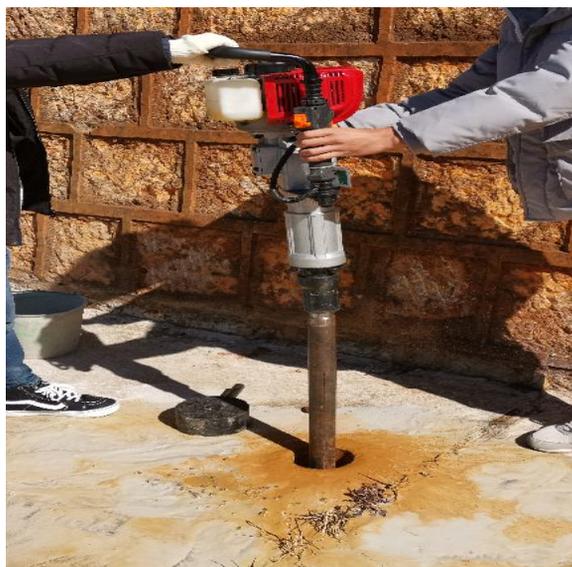
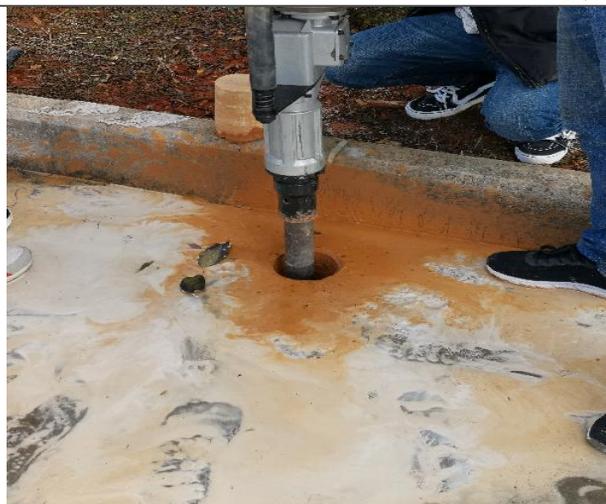
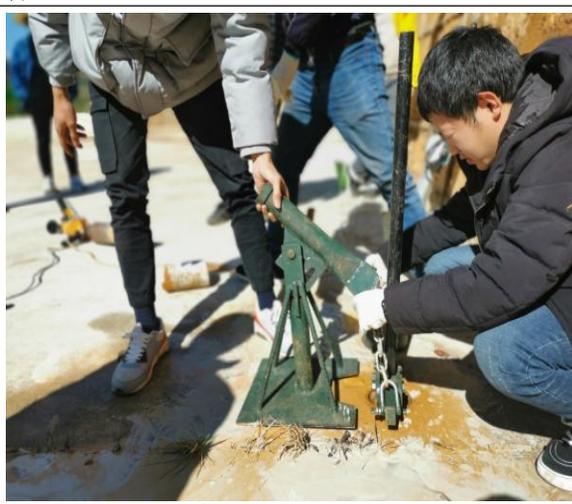
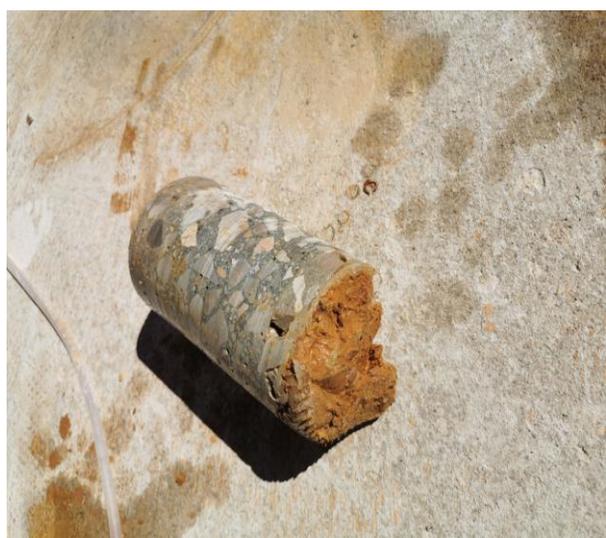
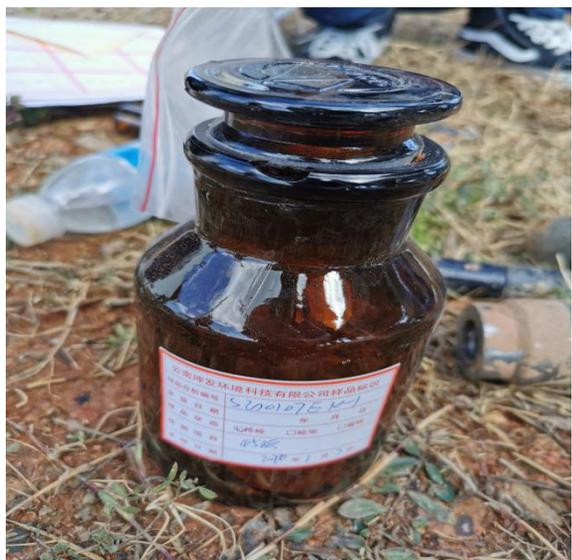
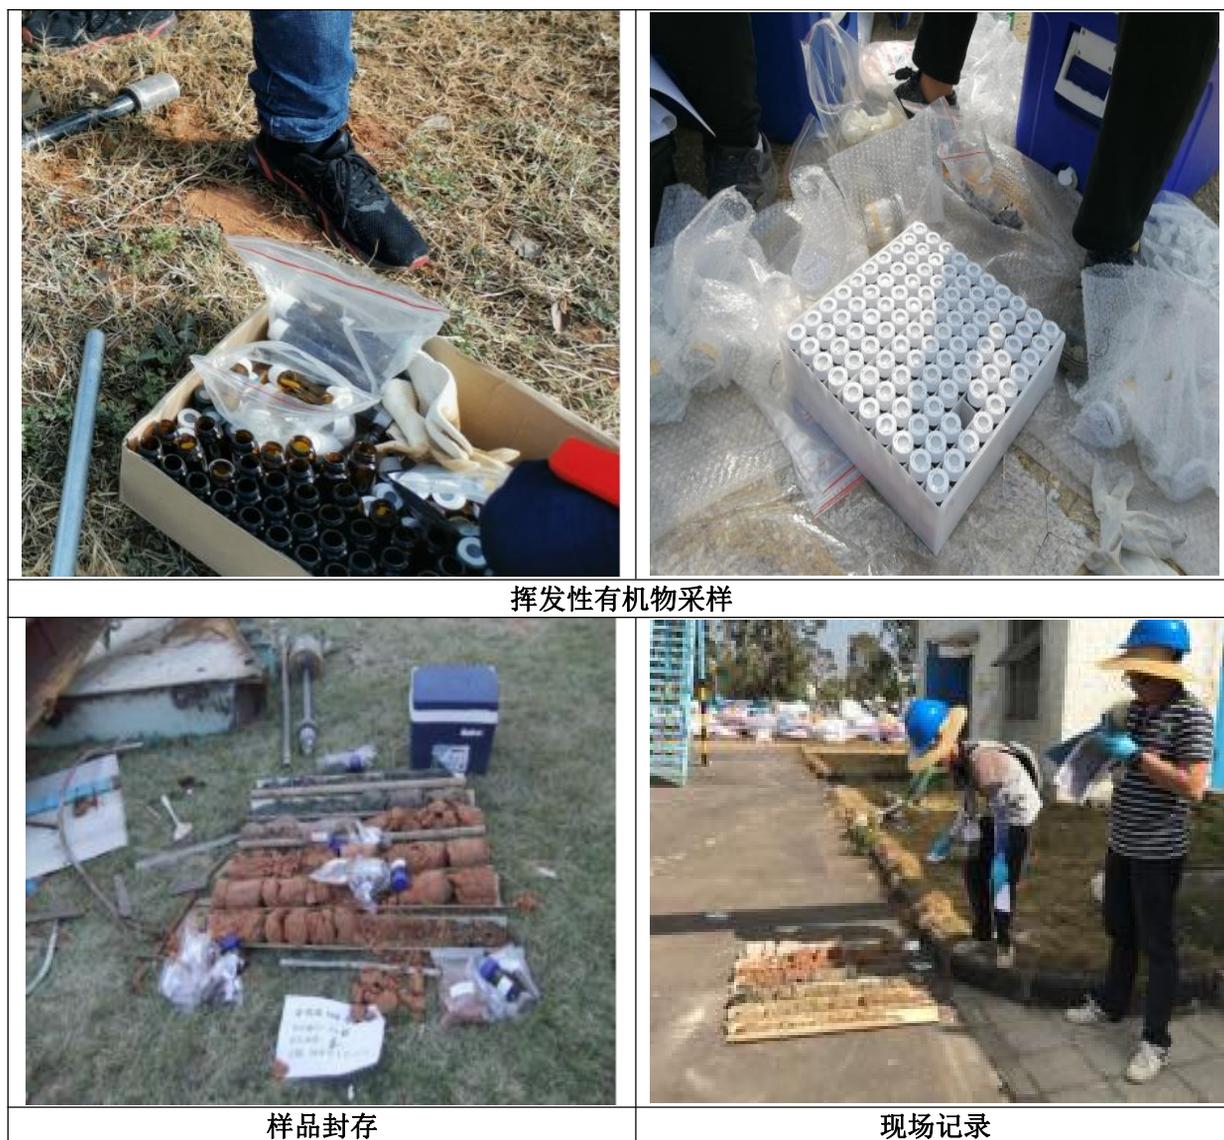
图 5-2 土壤样品现场采集情况

土壤采样于 2020 年 1 月 7 日-8 日进行,现场感观判断主要通过调查人员的视觉、嗅觉、触觉判断土壤样品是否异色、异味等非自然状况;当样品存在异常情况时,在采样记录中进行详实描述,并进行进一步现场或实验室检测分析。考虑到该厂区内存在水泥路面、混凝土等复杂情况,以及采样深度较大,为提高采样效率,本项目采用专业钻探设备进行土壤采样。取样结束后,重新回填钻孔,并将桩恢复到原位置,系上醒目标志物,以示该点样品采集工作已完毕。

土壤样品的采集按照《土壤环境监测技术规范》(HJ/T166)、《建设用地土壤污染风险管控和修复监测技术导则》(HJ 25.2-2019)和《工业企业场地环境调查评估与修复技术指南(试行)》的相关要求执行。土壤样品取样前先用竹片刮去表层土壤,土样的采集主要有两个步骤,第一步采集衬管内用于挥发性和半挥发性有机物检测的土样,第二步是在衬管内土样中采集其他指标检测的土样。采集挥发性有机物(VOCs)样品时,竹片刮去表层约 1cm 厚土壤,采样非扰动采样器直接迅速将土壤推入已提前称重的棕色顶空瓶中,快速清除样品瓶螺纹及外表面黏附的样品并及时密封样品瓶。采集半挥发性有机污染物(SVOCs)时,采用 100mL 聚四氟乙烯-硅胶衬垫螺旋盖棕色广口玻璃瓶盛装,尽量减少样品在空气中的暴露时间,且尽量将容器装满(消除样品顶空)。采集重金属(HMs)样品时将所采集的样品混合均匀,采用聚四氟乙烯袋盛装。取样过程中,每取下一个取样点或不同层取样前均仔细清洗各采用工具,以防止交叉感染。

上述样品采集完成后,均及时放入装有冰冻蓝冰的低温保温箱中,并及时送至实验室进行分析。在样品运送过程中,要确保保温箱能满足样品对低温的要求。土壤样品现场采集情况见图 5-2。
